# Akustische Sanierung einer Holzbalkendecke

Von Bauakustik Kühn + Blickle, Unterägeri, und Josef Odermatt, Schreinermeister, Unterägeri

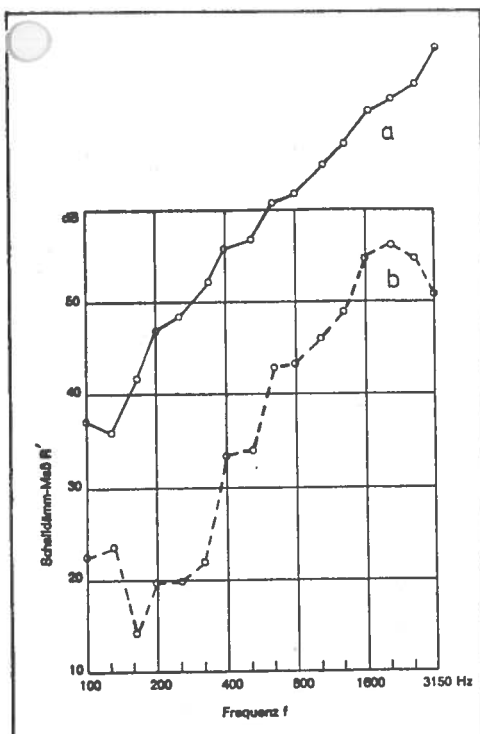
Zunächst wurde eine Luft- und Trittschallmessung nach ISO/R 140, Ausgabe 1960, vorgenommen; deren Ergebnisse sind in den Abbildungen 1 und 2, Kurve b, in Abhängigkeit zur Frequenz in je einem Diagramm eingetragen. Es ergaben sich folgende Werte:

$$I_a = 35 \text{ dB}$$

$$I_t = 71 \text{ dB}$$

Vergleicht man die Messergebnisse mit den Anforderungen der Norm StA 181 (1976), so liegen die Schalldämm-Werte des Luft- und Trittschallschutzes weit unter den Anforderungen für einen Mindestschallschutz. Besonders der Luftschallisolationsindex war aussergewöhnlich gering und zunächst etwas unverständlich. Nach Öffnung der Decke zeigte sich der in Abbildung 3 dargestellte Aufbau.

$I_a = 60$  dB

Die erreichte Schallschallsdämmung erfüllt nun die Anforderungen nach SIA 181 (1976) für einen gehobenen Schallschutz. Der Wert der Luftschallschallsdämmung liegt sogar noch erheblich darüber.

1 Verlauf der Luftschallschallsdämmung der Holzbalkendecke  
Kurve a: nach der Sanierung  
Kurve b: vor der Sanierung

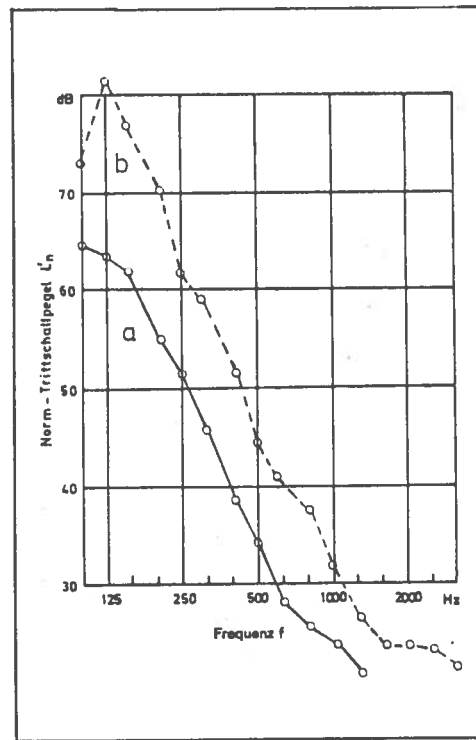
$I_t = 55$  dB

2 Verlauf der Trittschallschallsdämmung der Holzbalkendecke  
Kurve a: nach der Sanierung  
Kurve b: vor der Sanierung

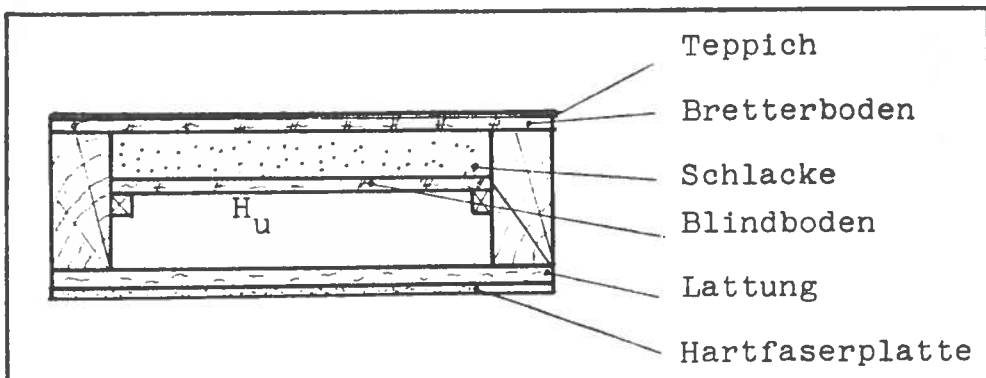
dämpfte Hohlraum ( $H_u$  in Abb. 3) aus. In ihm konnten sich sogenannte «stehende Wellen» in allen Achsen (Länge, Breite, Höhe) ausbilden. Bei Anregung ihrer Eigenfrequenz (Resonanz) entsteht ein Dämmungsminimum. Durch diesen Sachverhalt erklärte sich auch die aussergewöhnlich schlechte Luftschalldämmung.

- 1) die feste Verbindung der Deckenoberschale mit den Tragbalken;
- 2) der unbedämpfte Hohlraum zwischen Blindboden und Deckenunterschale;
- 3) die feste Verbindung der Deckenunterschale mit den Tragbalken.

3 Aufbau der zu sanierenden Holzbalkendecke ( $H_u$  = ungedämmter Hohlraum)

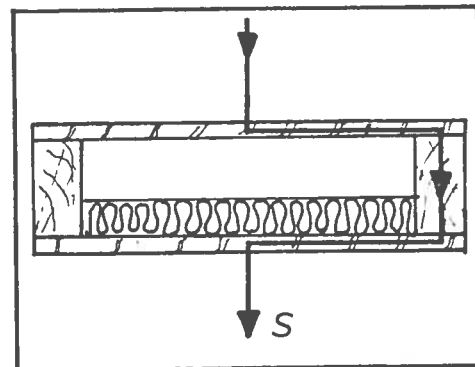
Wie bereits in unserem Bericht vom Juni 1978 dargestellt, erfolgt die Schallübertragung bei Holzbalkendecken hauptsächlich über den Weg S (siehe Abb. 4). Im vorliegenden Fall war der Weg S von besonderer Bedeutung, da Deckenober- und Deckenunterschale mit den Tragbalken fest verbunden waren. Besonders ungünstig wirkte sich der unbe-

4 Darstellung des Hauptübertragungsweges einer Holzbalkendecke

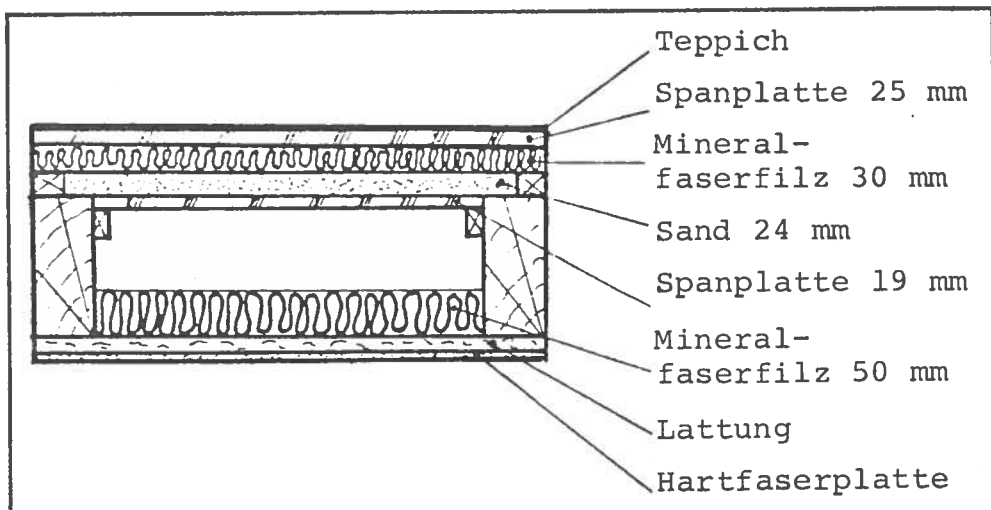
5 Deckenaufbau nach der Sanierung

Da die Räumlichkeiten von unten her nicht zugänglich waren, weil zuvor frisch renoviert, musste die Sanierung ausschliesslich von oben her vor sich gehen, was zur Folge hatte, dass Punkt 3 nicht berücksichtigt werden konnte. Für die Sanierung wurde der in Abbildung 5 dargestellte Aufbau vorgeschlagen.

Die Decke wurde geöffnet, die Schlacke und der Blindboden wurden entfernt. Im Hohlraum zwischen den Balken wurde ein 50 mm dicker Mineralfaserfilz ausgelegt, der nun den gesamten Hohlraum bedämpft. Der Schreiner passte 19 mm dicke Holzspanplatten zwischen die Balken ein, um den Verlust an Raumhöhe möglichst gering zu halten. Dann wurde eine 24 mm dicke Sandschicht (trockener Bausand) auf die Decke aufgebracht. Um zu verhindern, dass der Sand mit der Zeit verläuft, ist in solchen Fällen ein umlaufender Rahmen aus Dachlatten zu empfehlen. Durch weitere Dachlatten (z. B. im Balkenabstand) wird das Abziehen der Sandschicht wesentlich erleichtert. Der Sand hat zwei wesentliche Funktionen:

1. Massenerhöhung der Holzspanplatte
2. Bedämpfung der Holzspanplatte (Reibungsverlust durch die einzelnen Sandkörner)

Als federnde Schicht zwischen dem Sand und der 25 mm dicken Holzspanplatte verwendete man einen 30 mm dicken Mineralfaserfilz mit einer Dichte von  $100 \text{ kg/m}^3$ . Man hat darauf zu achten, dass sowohl die Dichte wie auch die Dicke des Mineralfaserfilzes eingehalten werden, da sonst die Schicht zu weichfedernd ist (unangenehmes Gehgefühl, Wackeln von Einrichtungsgegenständen).

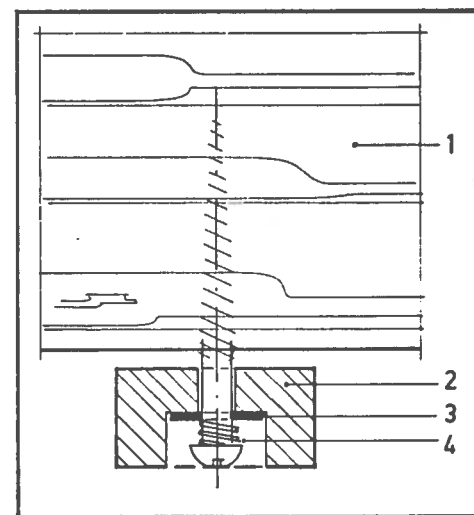
6 Weich federnd abgehängte Deckenunterschale. Mit dieser Konstruktion kann die Schallschallsdämmung um weitere 5 bis 10 dB angehoben bzw. auf eine Sandschüttung verzichtet werden  
1 = Holzbalken  
2 = Dachlatte  
3 = Unterlagsscheibe  
4 = Stahlfeder

Isoliert bei solchen Sanierungsarbeiten auch die Deckenunterschale zugänglich, so sollte diese unbedingt weichfedernd abgehängt werden. Zusammen mit dem Schreinermeister wurde dafür die in Ab-

bildung 6 gezeigte Konstruktion entwickelt. Bei dieser werden die Dachlatten im Bereich des Schraubenloches ausgefräst, so dass eine Unterlagsscheibe eingelegt werden kann. Nun wird über die Befestigungsschraube eine kurze Stahlfeder geschoben und die Dachlatte mit dem Balken verschraubt. Die Dachlatten dürfen den Balken nicht berühren. Dadurch kann die Unterdecke frei schwingen; sie ist nur punktwise mit den Balken verbunden. Zudem ist die Unterschale mit den Schrauben gut nivellierbar.

Durch diese Art der Abhängung der Unterschale kann die Schallschallsdämmung um weitere 5 bis 10 dB angehoben bzw. auf die Sandschüttung verzichtet werden.
